MISE A JOUR DU DIAGNOSTIC ACCESSIBILITE POUR LES PERSONNES A MOBILITE REDUITE

UNIVERSITE DU SUD - TOULON VAR

Bâtiment S
Avenue de l'Université
83 957 LA GARDE

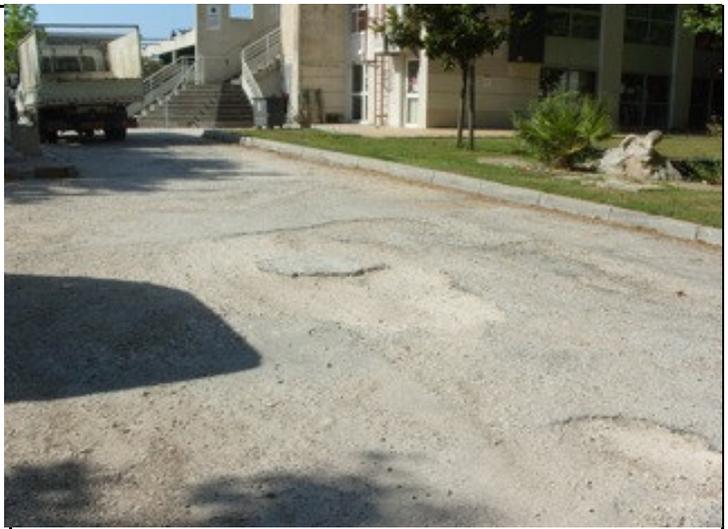
Obstacle critique n° **C1.1**

Le revêtement ne permet pas le roulage du fauteuil

Reste inchangé
Les UFR ne passent par ce cheminement
Voir préconisation faite obstacle n° C 1.2

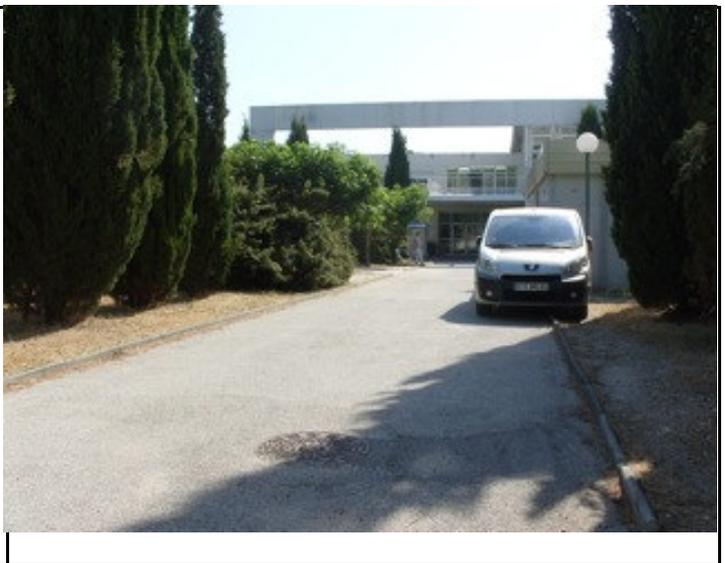
Obstacle critique n° **C1.2**

Absence de signalisation adaptée vers l'entrée du site

Principe
Baliser en amont l'accès adapté aux UFR
vers l'entrée du site (côté Amphi 400)

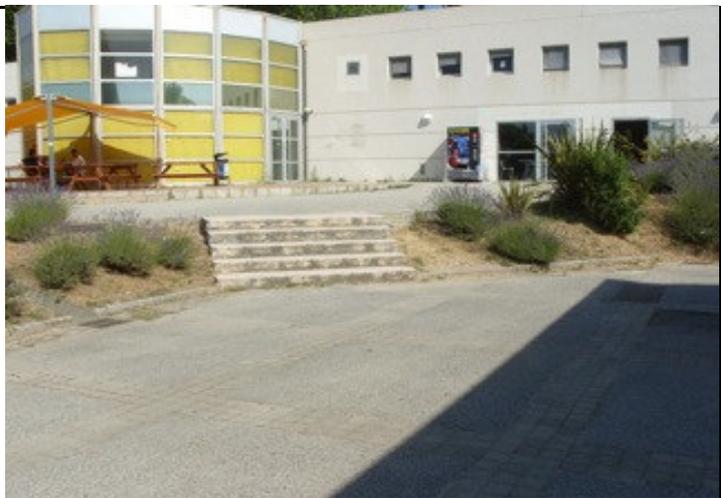
Obstacle critique n° **D2.1**

Escalier non doublé d'un dispositif de franchissement conforme

Reste inchangé. Les UFR n'emprunteront pas ce passage pour accéder au bâtiment
Voir préconisation faite en OC 1.2

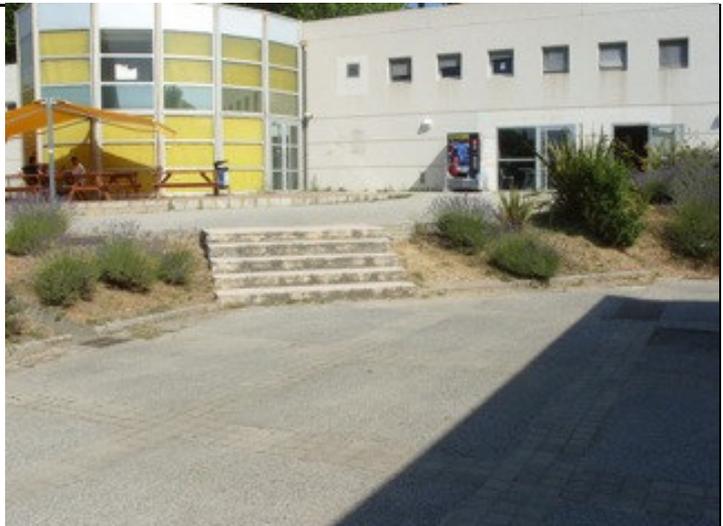
Obstacle critique n° **C2.2**

- Absence de bande podotactile d'éveil sur le palier**
- Absence de contremarche sur la première et/ou la dernière marche**
- Absence de nez de marches contrastés et/ou non glissants**

- Traiter les nez de marches par des bandes antidérapantes
- Traiter les deux contremarches par des bandes visuellement contrastées
- Traiter chaque marche palière par une bande podotactile adhésive contrastée

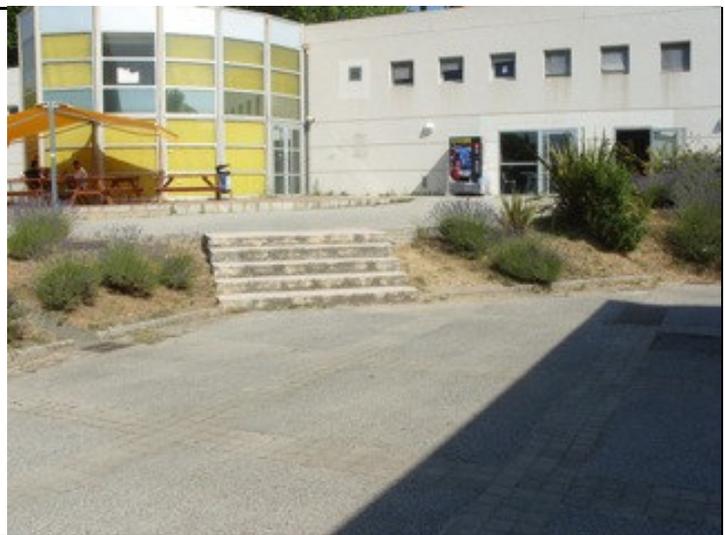
Obstacle critique n° **C2.3**

Absence de main courante

Pose d'une main courante de chaque côté de l'escalier

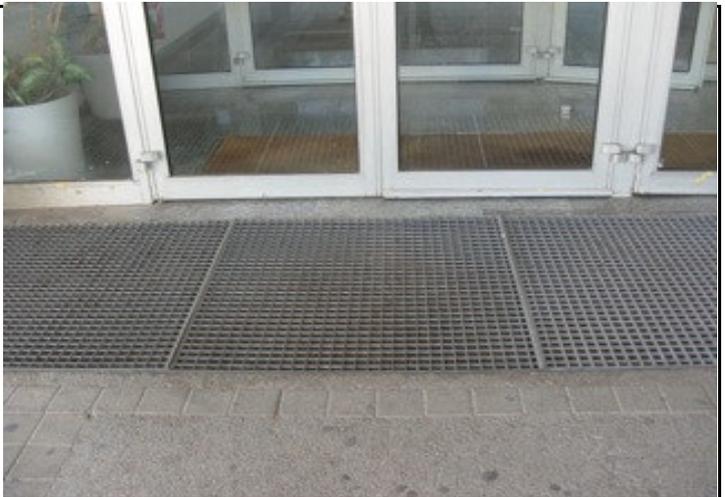
Obstacle critique n° **C3**

Présence de grille non conforme dans le cheminement

Remplacement par une grille à mailles carrées de 2x2cm

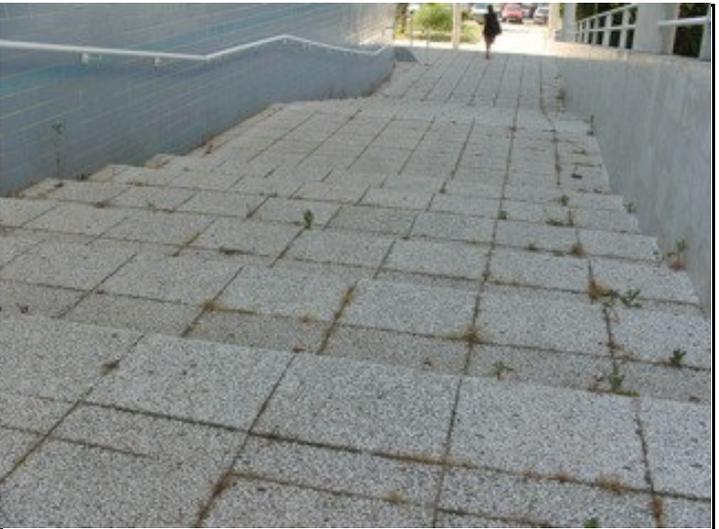
Obstacle critique n° **C5.1**

Absence de bande podotactile d'éveil sur le palier
Absence de contremarche sur la première et/ou la dernière marche
Absence de nez de marches contrastés et/ou non glissants

Traiter les nez de marches par des bandes antidérapantes
 Traiter les deux contremarches par des bandes visuellement contrastées
 Traiter chaque marche palière par une bande podotactile adhésive contrastée

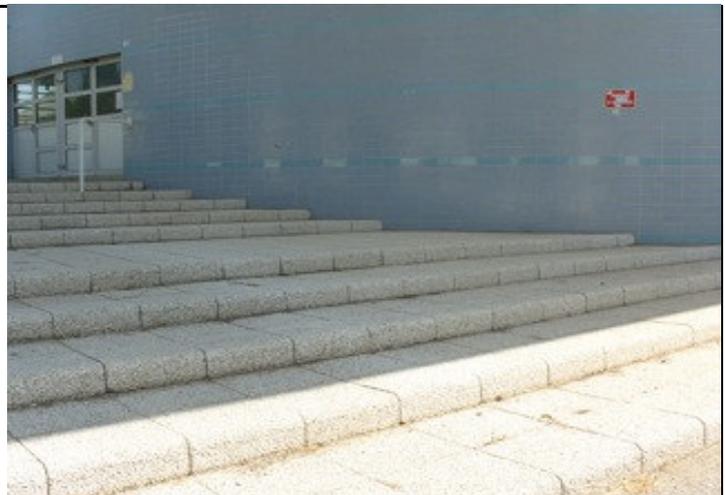
Obstacle critique n° **C5.2**

Absence de seconde main courante

Pose d'une main courante supplémentaire sur le mur

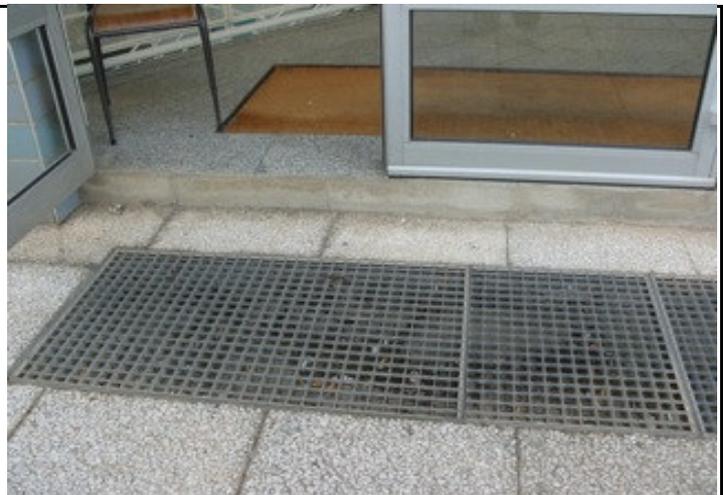
Obstacle critique n° **C6.1**

Présence de grille non conforme dans le cheminement

Reste inchangé
Donne sur un escalier

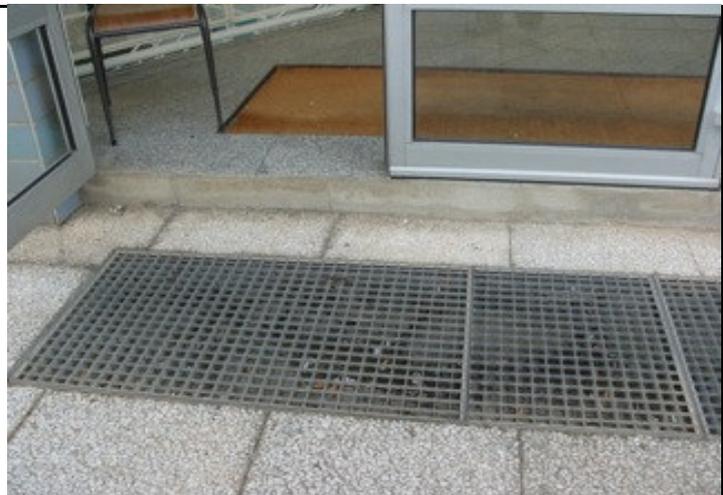
Obstacle critique n° **C6.2**

Présence d'un ressaut excessif sur le seuil de la porte

Reste inchangé
Donne sur un escalier

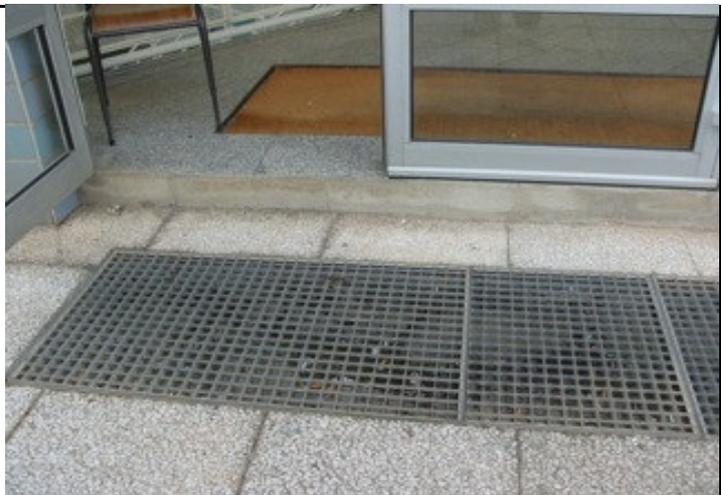
Obstacle critique n° **C6.3**

Le paillason ne permet pas le roulage du fauteuil

Reste inchangé
Donne sur un escalier

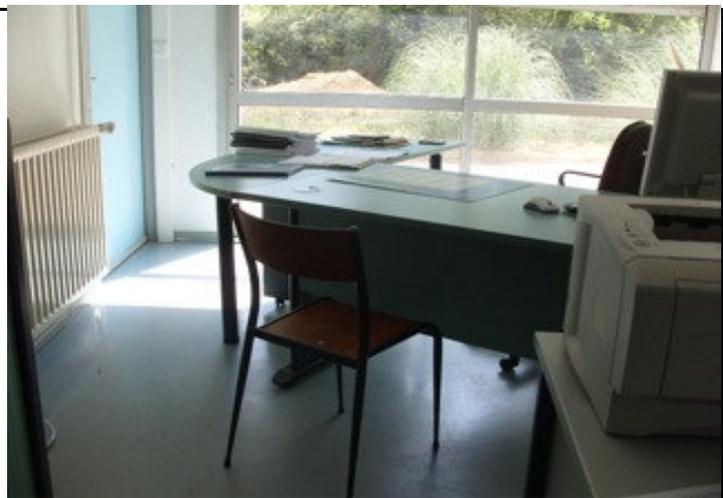
Obstacle critique n° **C7**

Mobilier de bureau ne permettant pas le passage des genoux

Retirer la joue des meubles pour laisser un vide en partie inférieure (0,30 m de profondeur) et permettre le passage des genoux

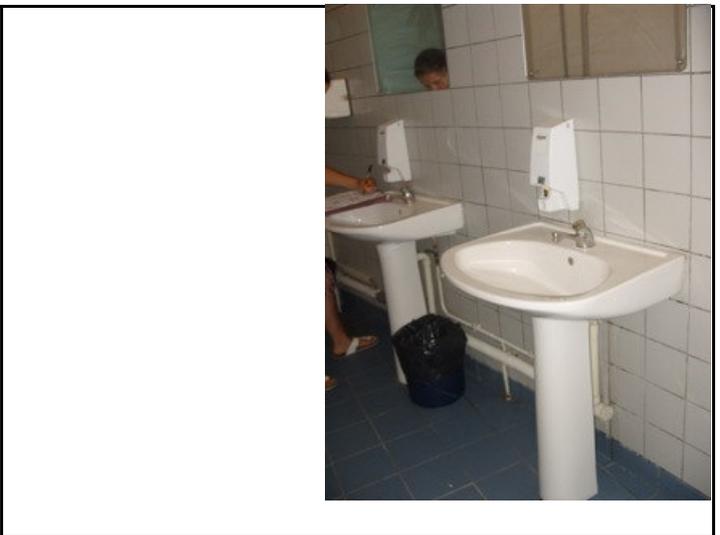
Obstacle critique n° **C8.1**

Espace de manœuvre insuffisant

Voir préconisation faite en obstacle
n° C 8.3

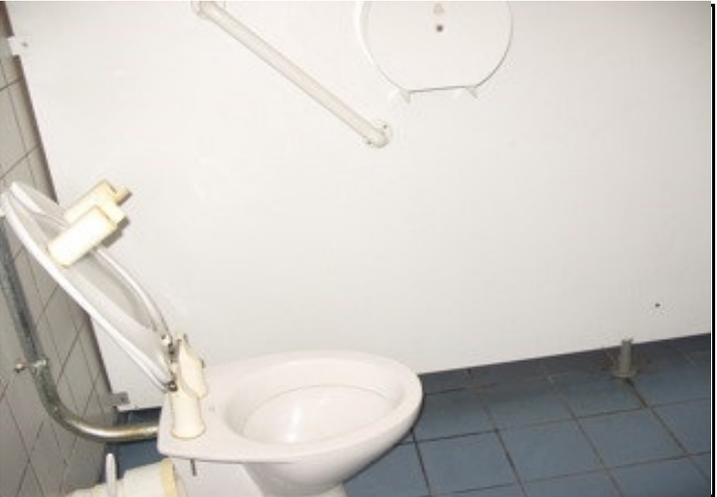
Obstacle critique n° **C8.2**

Description
Absence de signalisation adaptée
Barre d'appui non conforme
Absence de lave mains adapté

Poser un lave-mains avec robinetterie adaptés
 Respecter 30 cm de profondeur, 70 cm de hauteur et 60 cm de largeur pour un évidement confortable sous lavabo
 Remplacer par une barre d'appui coudée (hauteur comprise entre 70 et 80 cm)
 Baliser avec un pictogramme normalisé

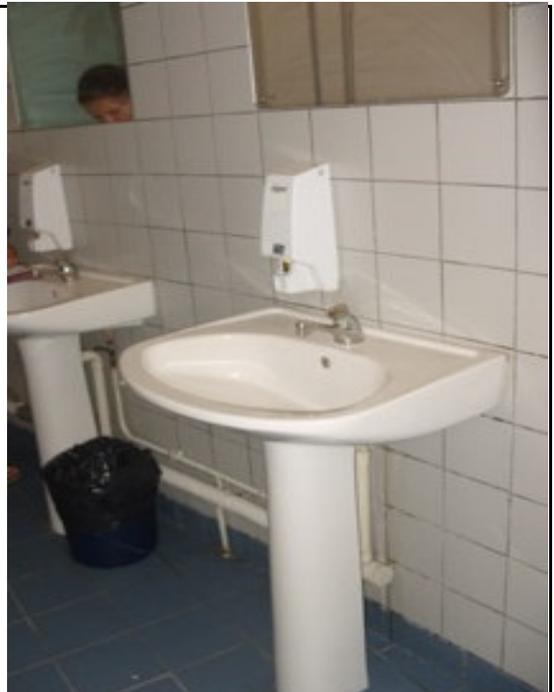
Obstacle critique n° **C8.3**

Description
**Hauteur des équipements non conforme
 Absence de lavabo adapté**

Retirer le lavabo proche de l'entrée pour conforter l'espace de manœuvre
 Remplacer l'autre par un lavabo, et une robinetterie adaptés
 Respecter 30 cm de profondeur, 70 cm de hauteur et 60 cm de largeur pour un évidement confortable sous lavabo
 Rabaisser les équipements à une hauteur conforme
 Ajouter un miroir à une hauteur conforme

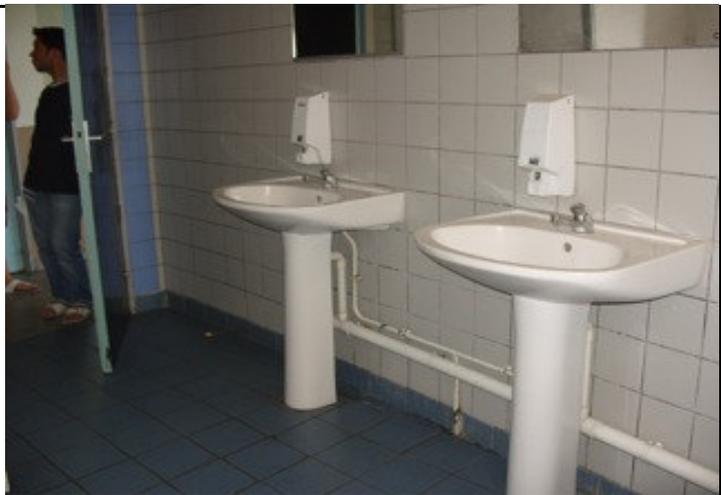
Obstacle critique n° **C9.1**

Espace de manœuvre insuffisant

Voir préconisation faite en obstacle
n° C 9.3

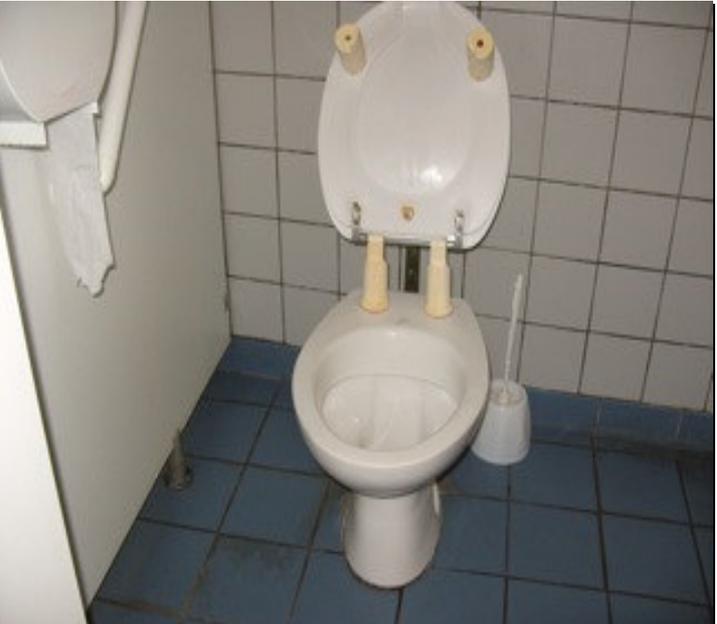
Obstacle critique n° **C9.2**

Description
Absence de signalisation adaptée
Barre d'appui non conforme
Absence de lave mains et de robinetterie adaptés

Remplacer par un lavabo, et une robinetterie adaptés
 Respecter 30 cm de profondeur, 70 cm de hauteur et 60 cm de largeur pour un évidement confortable sous lavabo
 Remplacer par une barre d'appui coudée (hauteur comprise entre 70 et 80 cm)
 Baliser avec un pictogramme normalisé

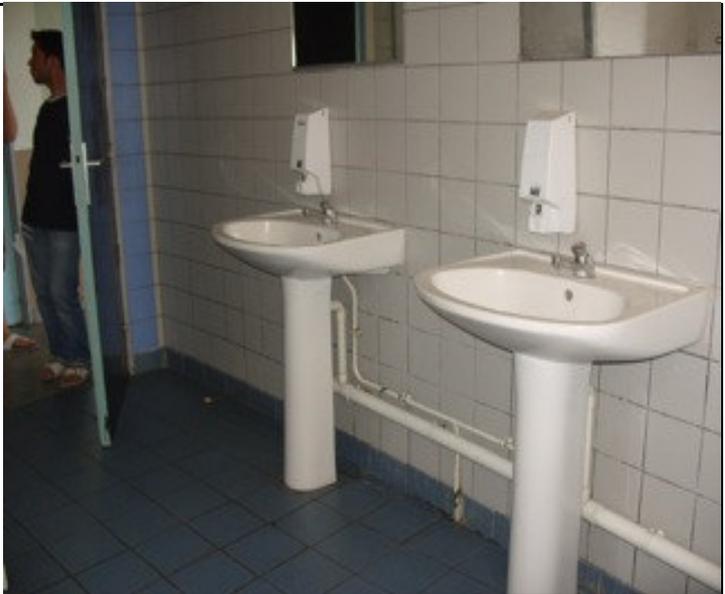
Obstacle critique n° **C9.3**

Description
Hauteur des équipements non conforme
Absence de lavavabo adapté

Retirer le lavabo proche de l'entrée pour conforter l'espace de manœuvre
 Remplacer l'autre par un lavabo, et une robinetterie adaptés
 Respecter 30 cm de profondeur, 70 cm de hauteur et 60 cm de largeur pour un évidement confortable sous lavabo
 Rabaissier les équipements à une hauteur conforme
 Ajouter un miroir à une hauteur conforme

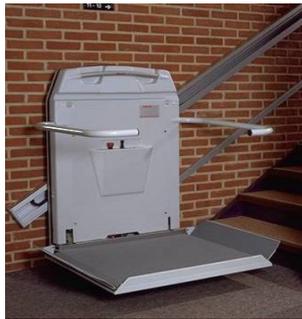
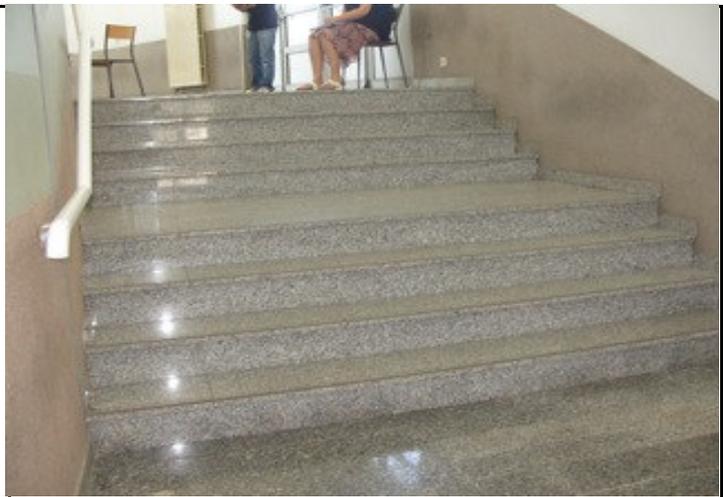
Obstacle critique n° **D10.1**

Escalier non doublé d'un dispositif de franchissement conforme

DEMANDE DE DEROGATION NECESSAIRE

Fixation d'un monte escalier rabattable
contre le mur opposé à la main courante

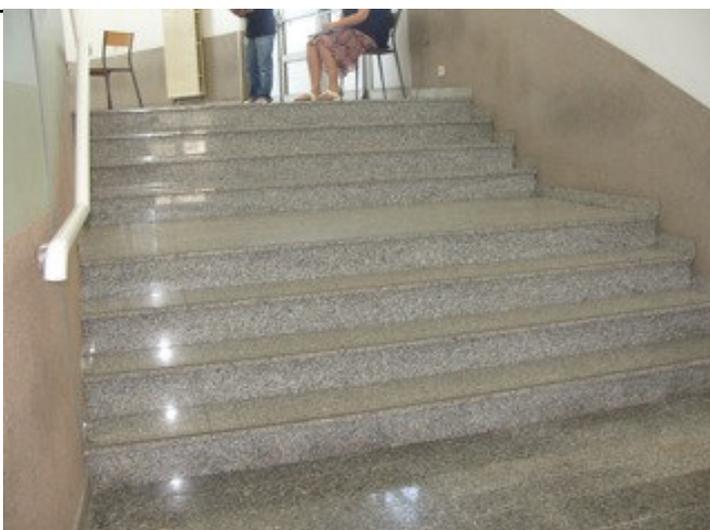
Obstacle critique n° C10.2

Absence de bande podotactile d'éveil sur le palier
Absence de contremarche sur la première et/ou la dernière marche
Absence de nez de marches contrastés et/ou non glissants

Traiter les nez de marches par des bandes antidérapantes
Traiter les deux contremarches par des bandes visuellement contrastées
Traiter chaque marche palière par une bande podotactile adhésive contrastée

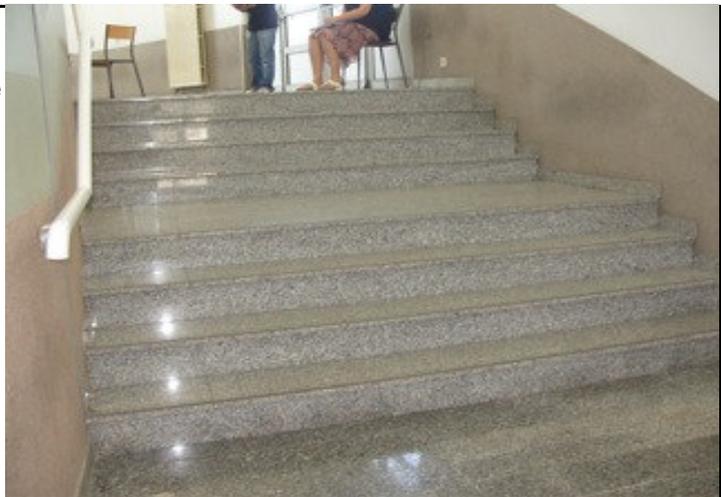
Obstacle critique n° **C10.3**

Absence de seconde main courante

Reste inchangé. Le monte escalier est posé de ce côté du mur

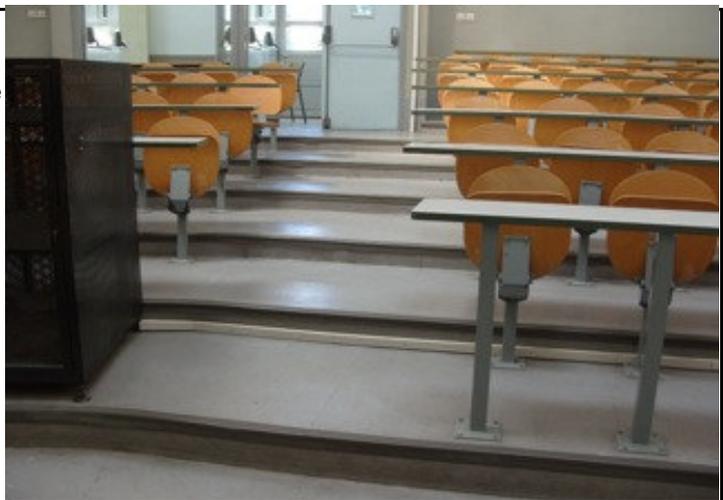
Obstacle critique n° **C11.1**

Escalier non doublé d'un dispositif de franchissement conforme

Prévoir une plateforme amovible rétractable
à ranger à proximité (300€)
Aide à la personne le cas échéant pour
pouvoir accéder au bureau professeur

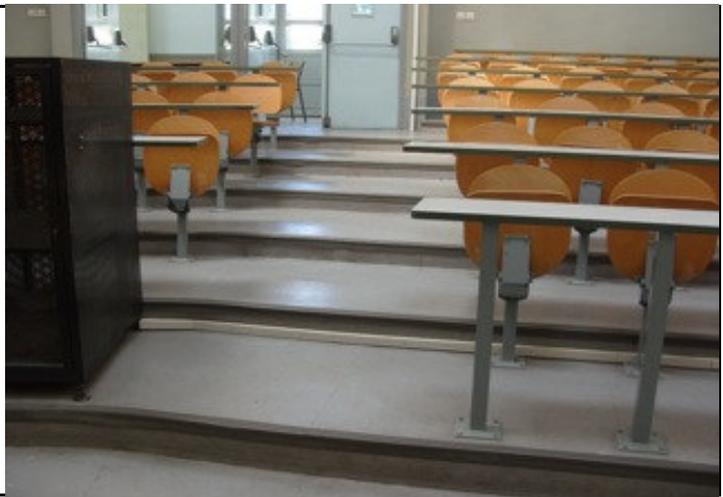
Obstacle critique n° **C11.2**

Absence de bande podotactile d'éveil sur le palier

Traiter chaque marche palière par une bande podotactile adhésive contrastée

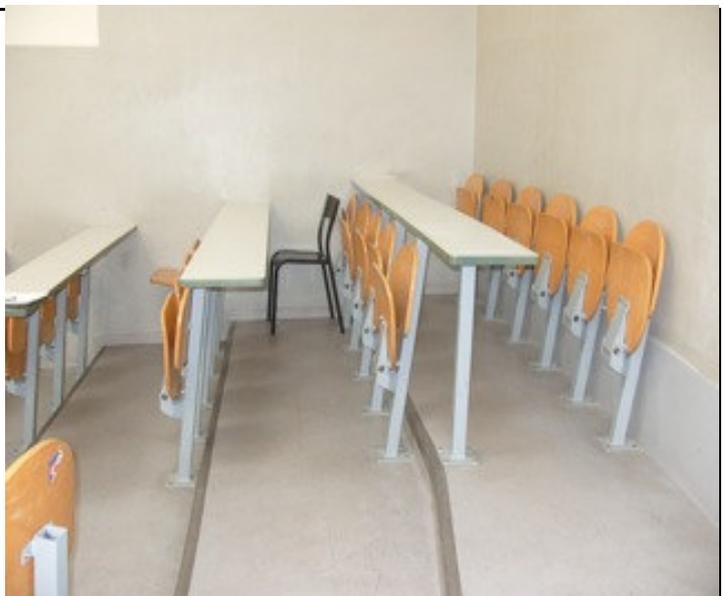
Obstacle critique n° **C12**

Absence de mobilier adapté

Installer des postes de travail avec un mobilier adapté en haut des gradins
 Retirer une rangée de sièges si nécessaire

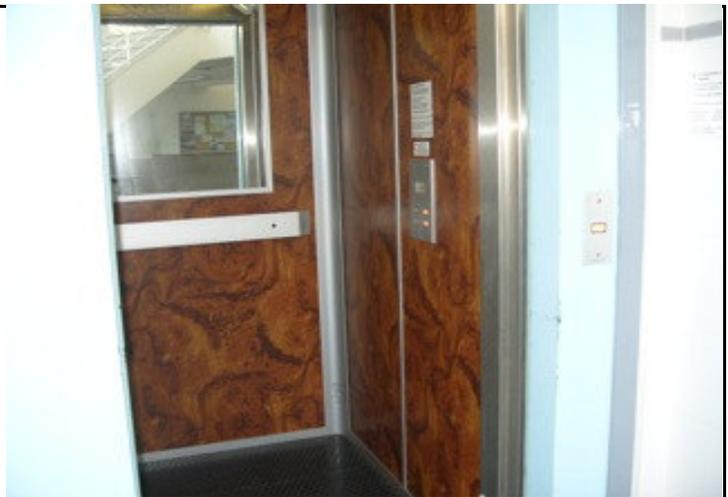
Obstacle critique n° **C13**

Absence de signaux sonore et visuel conformes à l'intérieur comme à l'extérieur

Modifier ou compléter le tableau avec un dispositif de signaux sonore et visuel : numéro d'étage, flèches de déplacement, présence sur paliers, mouvements dans la cabine, voyants commandes de secours, relief ou braille

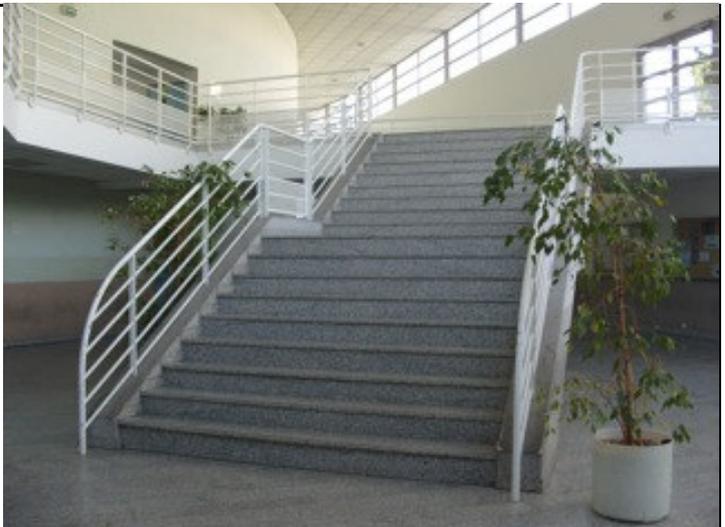
Obstacle critique n° **C14**

Absence de bande podotactile d'éveil sur le palier
Absence de contremarche sur la première et/ou la dernière marche
Nez de marches contrastés et/ou non glissants défectueux

Retraiter le nez de marche défectueux par une bande antidérapante
 Traiter les deux contremarches par des bandes visuellement contrastées
 Traiter chaque marche palière par une bande podotactile adhésive contrastée
