# MISE A JOUR DU DIAGNOSTIC ACCESSIBILITE POUR LES PERSONNES A MOBILITE REDUITE - UNIVERSITE DU SUD - TOULON VAR

***IUT - St Raphaël  
Avenue Victor Sergent  
83 700 SAINT RAPHAËL***

## FICHE RECAPITULATIVE

CLIENT	MISSION	SITE
UNIVERSITE DU SUD-TOULON VAR	Mise à jour du diagnostic technique sur l'accessibilité des personnes handicapées	01 - IUT - Saint Raphaël

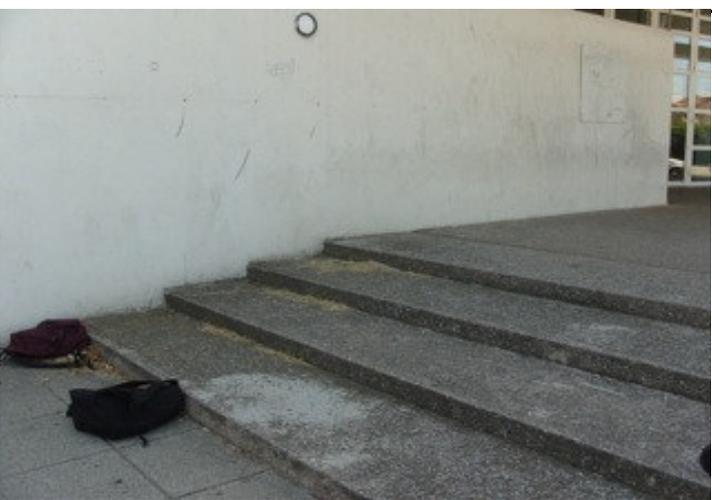
Obstacle critique n° **C3.1**

**Fonction Entrée**  
**ESCE (ESCALIER EXTERIEUR) - Vers l' entrée de l' IUT**

Description  
**Absence de bande podotactile d'éveil sur le palier**  
**Absence de nez de marches contrastés et/ou non glissants**

Traiter les nez de marches par des bandes antidérapantes  
 Traiter chaque marche palière par une bande podotactile adhésive contrastée

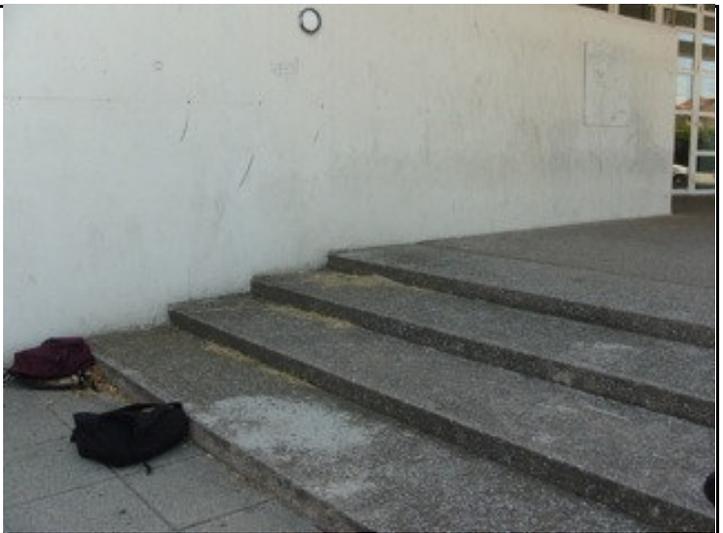
Obstacle critique n° **C3.2**

**Fonction Entrée**  
**ESCE (ESCALIER EXTERIEUR) - Vers l'entrée de l'IUT**

**Absence de seconde main courante**

Pose d'une main courante sur le mur

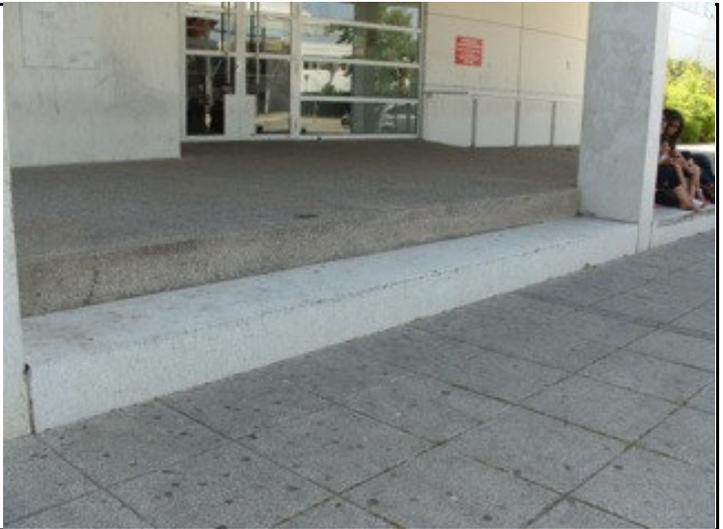
Obstacle critique n° **C3.3**

**CHEX (CHEMINEMENT EXTERIEUR) - Vers l'entrée de l'IUT**

**Présence d'un danger non signalé**

Signaler le palier par une bande podotactile adhésive contrastée

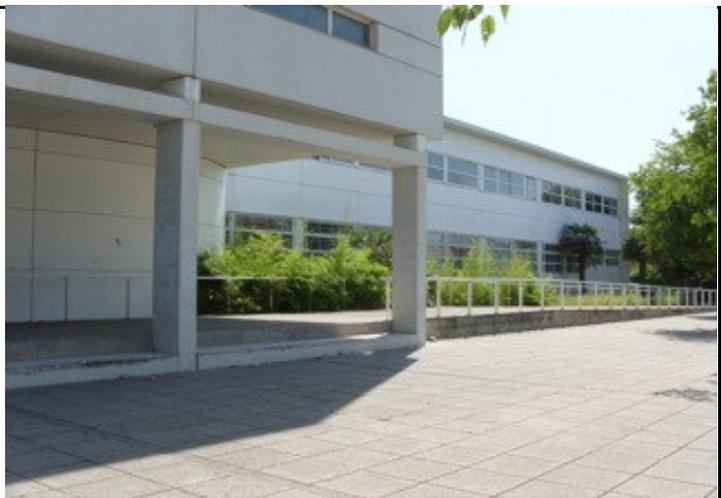
Obstacle critique n° **C4**

**CHEX (CHEMINEMENT EXTERIEUR) - Rampe - Vers l'entrée de l'IUT**

***Absence de signalisation de l'accès adapté***

Indiquer à l'aide d'un balisage l'accès adapté aux UFR (rampe)

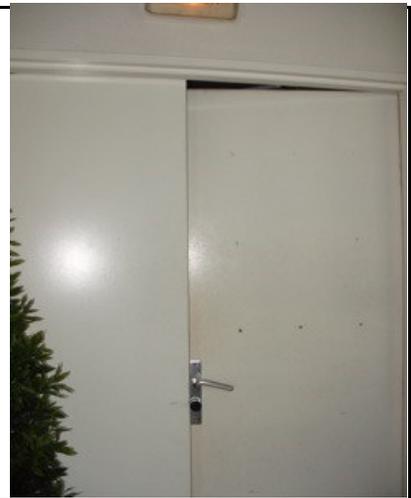
Obstacle critique n° **C8.1**

**Fonction Bibliothèque - RdC  
CEDI (CENTRE DE DOCUMENTATION) - Bibliothèque**

**Largeur utile de passage du vantail libre insuffisante**

**l = 71 cm**

Remplacer les vantaux doubles par des vantaux tiercés (largeur de 77 cm de passage libre au vantail de service) avec effort d'ouverture réglé au minimum

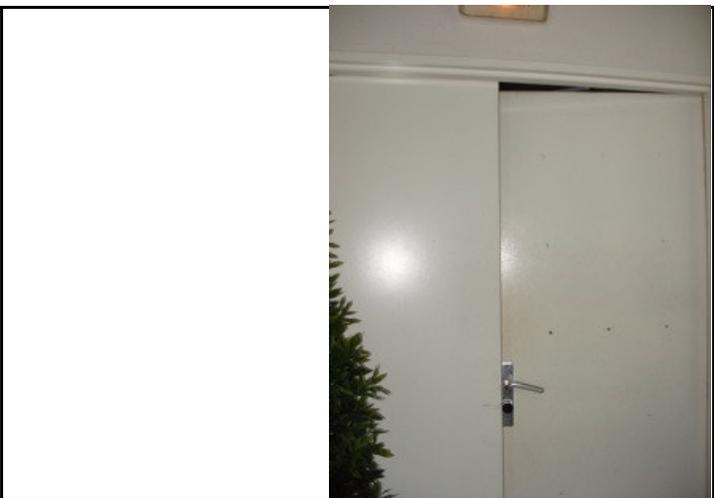
Obstacle critique n° **C8.2**

**Fonction Bibliothèque - RdC**  
**CEDI (CENTRE DE DOCUMENTATION) - Bibliothèque**

**Effort à l'ouverture excessif**

Obstacle résolu lors du changement de porte prévu en obstacle n° C 8.1

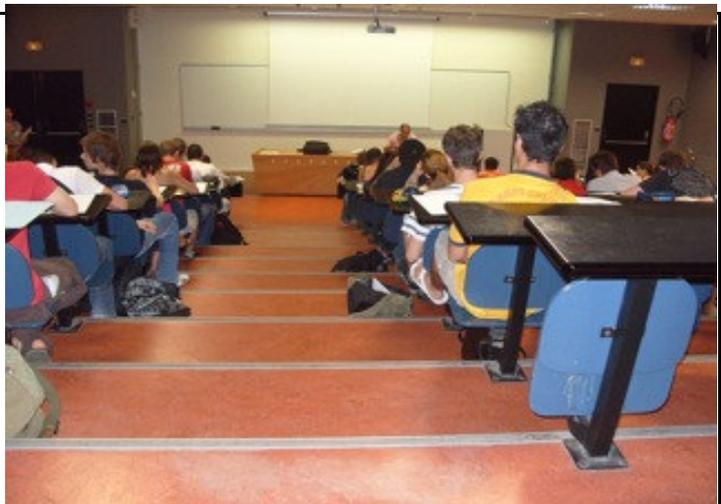
Obstacle critique n° **C10.1**

**Fonction Enseignement - RdC  
 PBLA (SALLE RECEVANT DU PUBLIC ASSIS) - Amphithéâtre**

**Absence de bande podotactile d'éveil sur le palier**

Traiter chaque marche palière par une bande podotactile adhésive contrastée

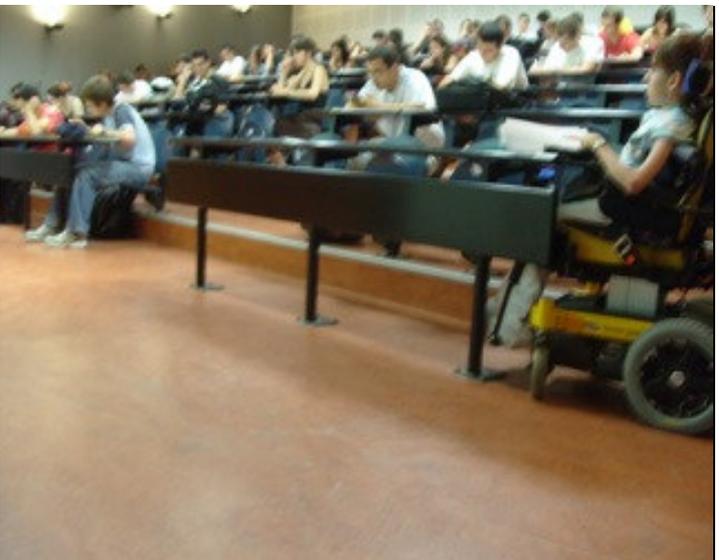
Obstacle critique n° **C10.3**

**Fonction Enseignement - RdC  
 PBLA (SALLE RECEVANT DU PUBLIC ASSIS) - Amphithéâtre**

**Absence de mobilier adapté**

Installer des postes de travail avec un mobilier adapté en bas des gradins

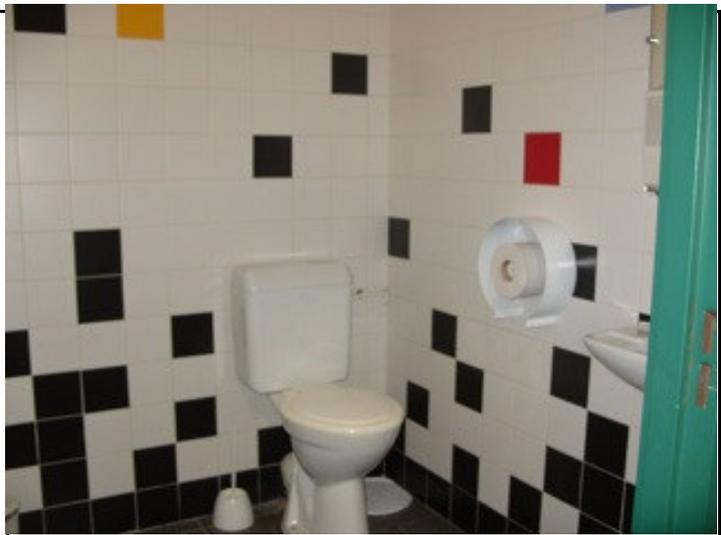
Obstacle critique n° **C11**

**Fonction Enseignement - RdC  
SNTR (SANITAIRE) - Adapté - Mixte**

**Sanitaire adapté non conforme**

Ajouter une barre d'appui coudée (hauteur comprise entre 70 et 80 cm)

Poser un miroir toute hauteur

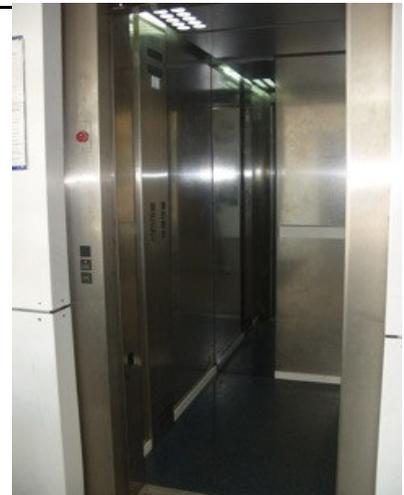
Obstacle critique n° **C12**

**Fonction Circulation verticale  
 ASCE (ASCENSEUR)**

**Absence de signaux sonore et visuel conformes à l'intérieur comme à l'extérieur**

Modifier ou compléter le tableau avec un dispositif de signaux sonore et visuel : numéro d'étage, flèches de déplacement, présence sur paliers, mouvements dans la cabine, voyants commandes de secours, relief ou braille

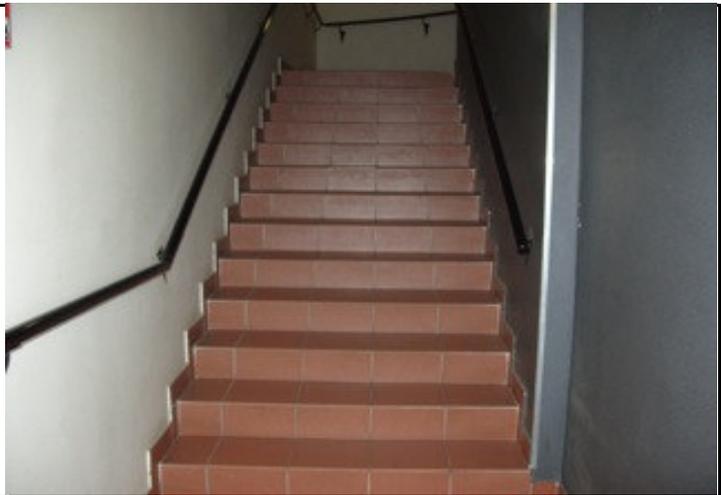
Obstacle critique n° C13

**Fonction Circulation verticale**  
**ESCI (ESCALIER INTERIEUR) - De 0 à 2 - Face ascenseur**

**Absence de bande podotactile d'éveil sur le palier**  
**Absence de contremarche sur la première et/ou la dernière marche**  
**Absence de nez de marches contrastés et/ou non glissants**

Traiter les nez de marches par des bandes antidérapantes  
Traiter les deux contremarches par des bandes visuellement contrastées  
Traiter chaque marche palière par une bande podotactile adhésive contrastée

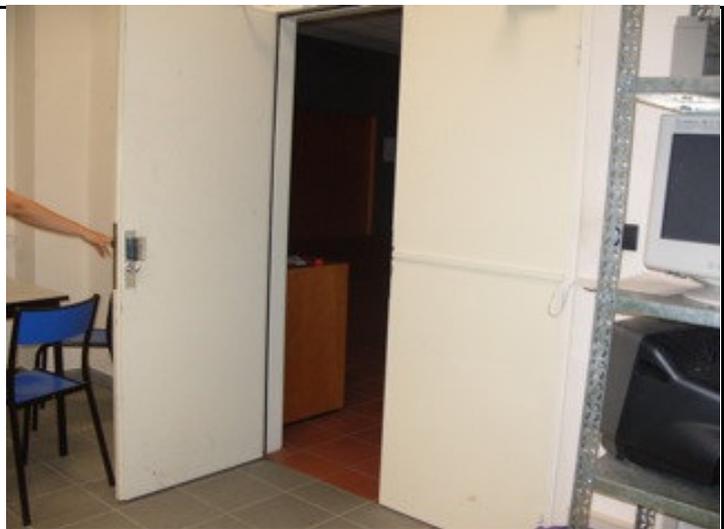
Obstacle critique n° **C14.1**

**Fonction Niveau 1**  
**CLAS (SALLE DE CLASSE) - Salle vidéo**

**Largeur utile de passage du vantail libre insuffisante**

**l = 68 cm**

Remplacer les vantaux doubles par des vantaux tiercés (largeur de 77 cm de passage libre au vantail de service) avec effort d'ouverture réglé au minimum

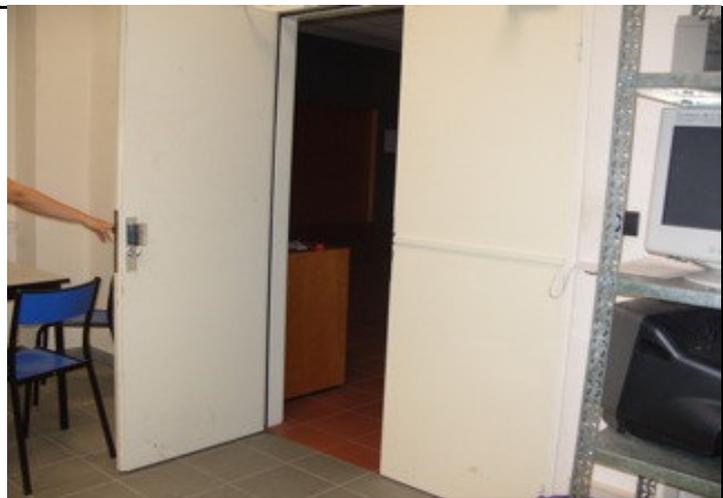
Obstacle critique n° **C14.2**

**Fonction Niveau 1**  
**CLAS (SALLE DE CLASSE) - Salle vidéo**

**Effort à l'ouverture excessif**

Résolu lors du changement de porte prévu  
en obstacle n° C 14.1

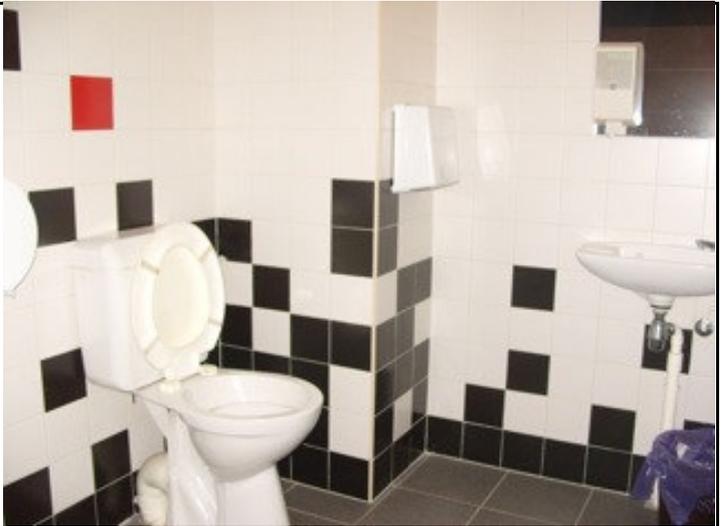
Obstacle critique n° **C15**

**Fonction Niveau 1  
 SNTR (SANITAIRE) - Adapté - Mixte**

Description  
**Sanitaire adapté non balisé**  
**Hauteur des équipements excessive**  
**Absence de barre de transfert**

Ajouter une barre d'appui coudée (hauteur comprise entre 70 et 80 cm)  
 Rabaisser les équipements à une hauteur conforme  
 Baliser avec un pictogramme normalisé

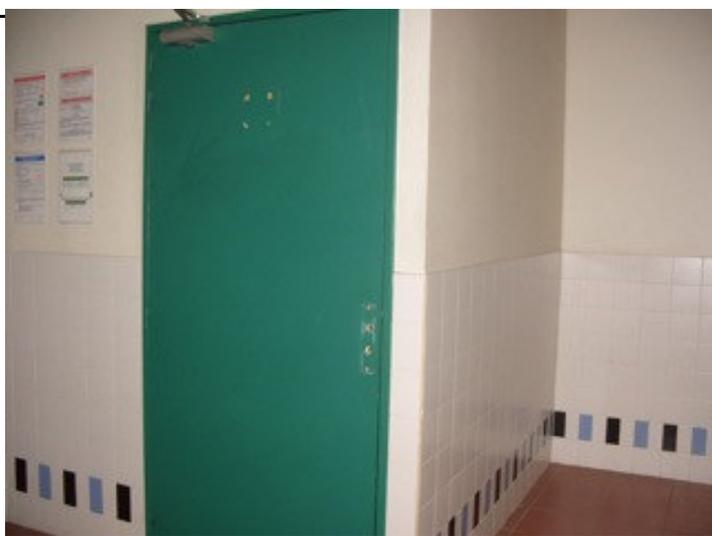
Obstacle critique n° **C16**

**Fonction Niveau 2  
 SNTR (SANITAIRE) - Adapté - Mixte**

**Sanitaire adapté fermé le jour de la visite**

- Ajouter une barre d'appui coudée (hauteur comprise entre 70 et 80 cm)
- Rabaisser les équipements à une hauteur conforme
- Baliser avec un pictogramme normalisé
