RAPPORT DE DIAGNOSTIC ACCESSIBILITE HANDICAPES

Rapport N° : R10345131-001-1

LIEU D'INTERVENTION :
IFPVPS FORMATION AIDE SOIGNANT
150 ALLEE AUGUSTE PICARD
LES ASPHODELES
83130 LA GARDE

DATE : 08/06/2018

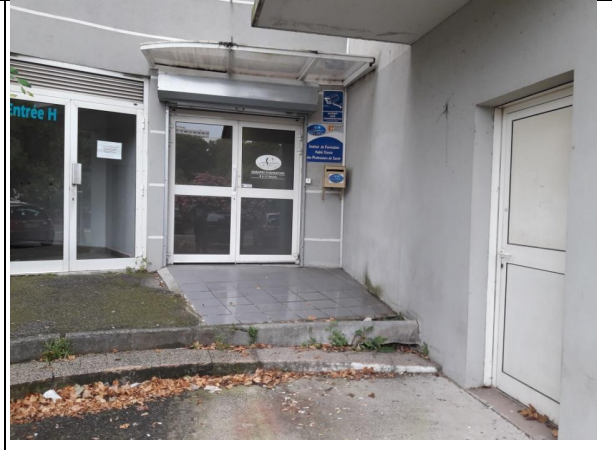
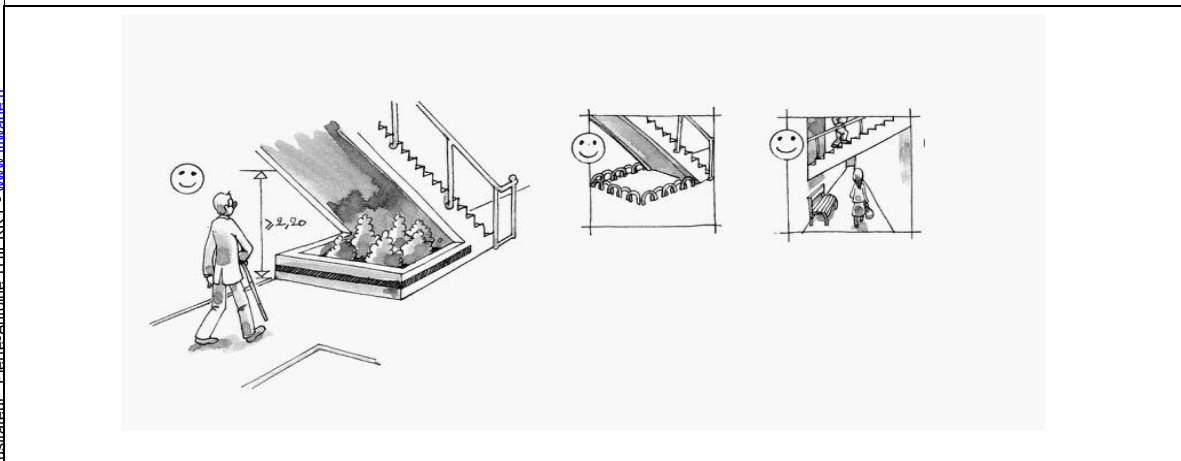
Cheminements extérieurs Escaliers **FICHE CONSTAT N° 005**

CONSTATS
 Il n'existe pas de bande d'éveil à la vigilance à 50 cm de la première marche en partie haute
 Absence de mains courantes de chaque côté
 Pour les volées de moins de trois marches, il n'existe pas de contremarche de 10 cm sur la première et la dernière marche
 Pour les volées de moins de trois marches, les premières et dernières contremarches ne sont pas contrastées
 Pour les volées de moins de trois marches, les nez de marches ne sont pas contrastés

PRECONISATIONS	Difficulté	Criticité	Coût
Mettre en place une bande d'éveil à la vigilance en haut de l'escalier			130,00
Peindre les premières et dernières contremarches			90,00
Contraster les nez de marche			90,00
Mettre en place une seule main courante, car l'installation d'une 2ème main courante réduirait le passage à moins de 1 m			360,00

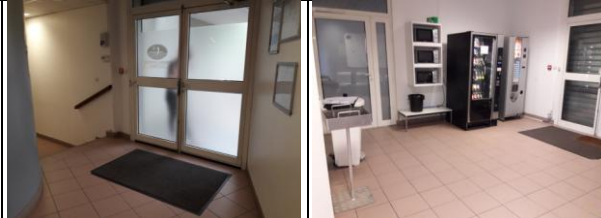
008

Les sorties ne sont pas repérées correctement

Créer une signalétique indiquant les sorties usuelles du bâtiment

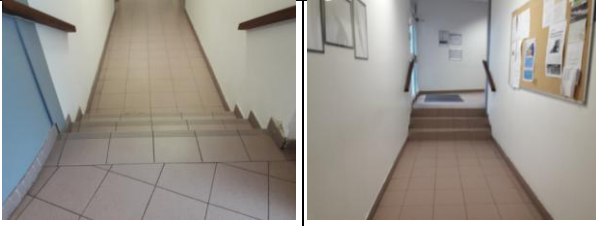
Escaliers FICHE CONSTAT N° **009**

CONSTATS L'escalier, non visible depuis l'entrée, n'est pas signalé Il n'existe pas de bande d'éveil à la vigilance à 50 cm de la première marche en partie haute Les premières et dernières contremarches ne sont pas contrastées Les nez de marche ne sont pas contrastés La main courante ne dépasse pas d'une marche en haut et en bas de chaque volée

PRECONISATIONS	Difficulté	Criticité	Coût
Mettre en place une signalisation pour indiquer la position des escaliers			180,00
Mettre en place une bande d'éveil à la vigilance en haut de l'escalier			65,00
Peindre les premières et dernières contremarches			90,00
Contraster les nez de marche			135,00
Prolonger la main courante horizontalement de la longueur d'une marche en haut et en bas de chaque volée			0,00
